# Pivovar na hradě Zvíkově

## Brewery of Zvíkov Castle

Jiří VARHANÍK

Příspěvek předkládá nové poznatky o zříceninách hradního pivovaru a analyzuje stavební vývoj budovy. Dvojice vysokých zdí na severní straně náleží starší budově s velkým sálem v patře.

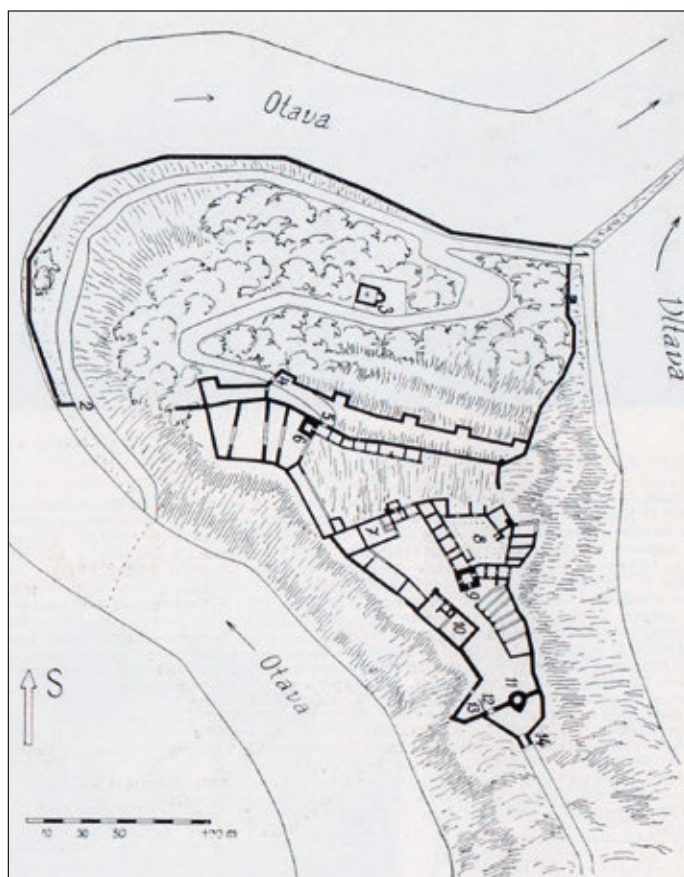
Obr. 1 Hrad Zvíkov, okres Písek, situace hradu s podhradím před zatopením údolí Vltavy a Otavy. Objekt pivovaru je označen číslem 10 (Podle D. Líbala, 1955)

Pivovar zaujímá plochu o rozměrech cca 16 x 34 m s delší osou ve směru severozápad – jihovýchod, přičemž na jihozápadní straně navazoval na obvodní hradbu. (obr. 1) Vnější úroveň terénu při úpatí hradby je situována podstatně níže než na vnitřní straně, což dokládá několikametrovou mocnost navážek či zříceného zdíva za hradbou, přičemž v těchto místech nelze vyloučit ani existenci zavalečných sklepních prostor.

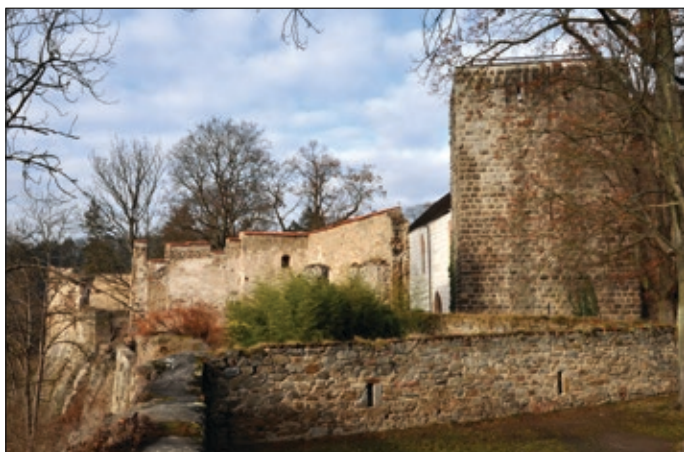
Obr. 2 Hrad Zvíkov, okres Písek, pohled na objekt pivovaru od jihu, vpravo v pozadí Hlízová věž (Foto autor 2011)

Plocha celé jižní části pivovaru neobsahuje žádné viditelné pozůstatky dalších stavebních konstrukcí. Jedinou anomálií představuje mírné zvýšení terénu podél jihovýchodní zdi.

dušší je jižní část, vymezená na jihozápadě úsekem obvodní hradby o výšce něco přes 2 m nad vnitřní úroveň terénu. Vnitřní líc hradby nese stopy četných druhotných zásahů a obsahuje cihelné vysprávk. Na hradbu navazuje jihovýchodní zeď pivovaru z vrstveného lomového kamene o shodné výšce, otvírající se navenek dvojicí štěrbinových okének s ostěním z hrubě opracovaných kamenných bloků s dovnitř se rozšiřujícími špaletami. (obr. 2) Pod východním okénkem vyčnívá nad úrovní terénu vrchol širšího segmentového cihlového záklenku. Východní nároží je vyzděno z lomového kamene. Navazující severovýchodní zeď obsahuje trojici štěrbinových okének obdobných jako předchozí, s nimiž se pravidelně střídají dvě odlišně uspořádaná nevelká oboustranně špaletovaná okénka se segmentovými

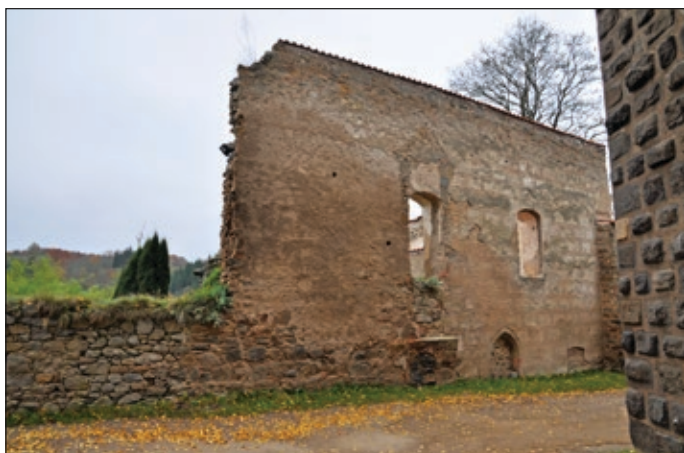
Obr. 3 Hrad Zvíkov, okres Písek, severovýchodní průčelí pivovaru (Foto autor 2014)

Severovýchodní zeď jižní části je uvnitř provázána se zbytkem dělicí zdi překrývající nízko situovaný výběh cihelného pasu, který její stavbě předcházela. Severním směrem zde navazuje nápadně vysoká severovýchodní zeď severní části s poněkud odlišným spárořezem. Její jižní konec převyšující zdivo jižní části objektu je v celé této výšce téměř svisle odlámán. Na vnějším líci se zde zachovala gotická omítka se dvěma otvory po kuláčích lešení. Dále k severu se zde zvenčí uplatňuje poměrně složitá situace, tvořená otiskem chodby, kryté sedlovou stříškou, do níž se otvírá vysoký otvor vstupu bez dochovaného ostění se segmentovým záklenkem, upravený ze staršího okna. (obr. 3) Pod ním se v líci zdiva uplatňuje výběh cihlového pasu, který nesl uvedenou chodbu, vedoucí zřejmě na emporu hradní kaple (Varhaník, 2015, s.415; v tisku). S výběhem pasu koliduje horní část nízkého, segmentově překlenutého otvoru, uzavřeného zadrživkou z lomového kamene. Severně od otisku chodby pokrývá líc zdiva renesanční sgrafito, pořízené na všech průčelích středního nádvoří hradu, zvaného „Plac“, roku 1597 (Tyl, 1888, s. 6–7). Dále k severu se v úrovni přízemí osazen raně gotický portálek, jehož ostění je profilováno okosením a výžlabkem, charakteristickým pro stavbu královského paláce, uzavřeného ustupující zadrživkou. Spodní části jeho stojek jsou dnes pod úrovní terénu. Dále napravo je v úrovni terénu ponechána neomítnutá malá plocha obdélného tvaru se segmentovým završením. V úrovni patra se zde otvírá velké okno bez dochovaného ostění se segmentovým záklenkem, shodné s předchozím. Na nároží překrývá sgrafito masivní opěrák se šikmými stěnami, který dosahuje přibližně do dvou třetin jeho výšky. V horní části zdiva opěráku se uplatňují též druhotně použité pečlivě opracované kvádry, lze tedy soudit, že vznikl pravděpodobně až při úpravách v 1. čtvrtině 18. století zároveň s dalšími opěrnými pilíři v severní části hradu. Vnější průčelí severozápadní zdi pivovaru se skládá ze dvou zcela rozdílných částí. Východní, asi 7 m dlouhý úsek zachovává výšku a renesanční vnější úpravu předchozí severovýchodní zdi severní části objektu. V přízemí se zde opět uplatňuje raně gotický portálek, utvářený shodně s předchozím. (obr. 4) U odlámaného zbytku nádvorní zdi navazující, pravděpodobně renesanční budovy se stopami dřevěných konstrukcí končí sgrafito, pokrývající vnější líc zdiva a dále pokračuje o málo nižší zeď ze smíšeného zdiva, náležející nejspíše výstavbě druhé poloviny 16. století, až k obvodní hradbě, která je však v severní části pivovaru a sousedním prostoru snesena až na úroveň vnitřního terénu. V úrovni patra se uplatňuje zazděný průchod do nedochované budovy severně od pivovaru.

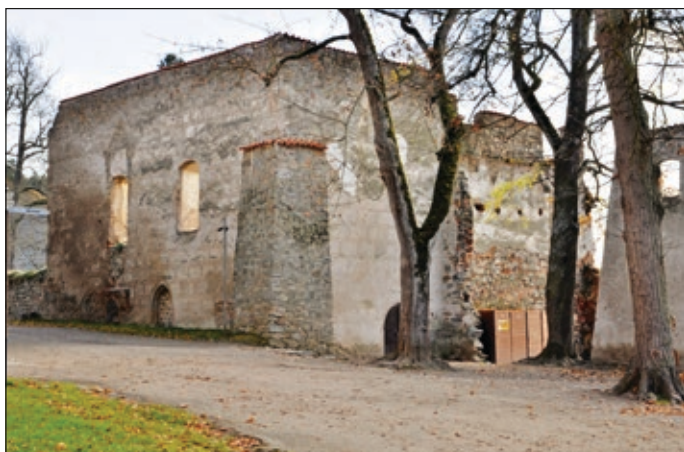
Obr. 4 Hrad Zvíkov, okres Písek, pohled na pivovar od severu, v popředí nároží starší budovy, s pozdějším opěrákem (Foto autor 2015)

Interpretace stavebního vývoje objektu pivovaru je velmi obtížná a za současné úrovně poznání lze pouze odhadnout základní relativní chronologii jednotlivých částí. Nejstarší částí jeho stavebního organismu jsou dvě zdi výstavné, značně vysoké budovy, stýkající se v severním nároží. Pokud lze sledovat strukturu líců jejich zdiva, je provedeno z poměrně pečlivě řádkovaného lomového kamene bez použití cihel, které se zde uplatňují jen v nepočtených dodatečných úpravách či vysprávkách. Podivuhodné je vnitřní nároží severovýchodní zdi, nasvědčující složitější dispozici původní stavby. Její vztah k obvodní hradbě není jasný. Oba raně gotické portály sem byly nejspíše přeneseny, jak předpokládal již D. Líbal (1955, s. 7),

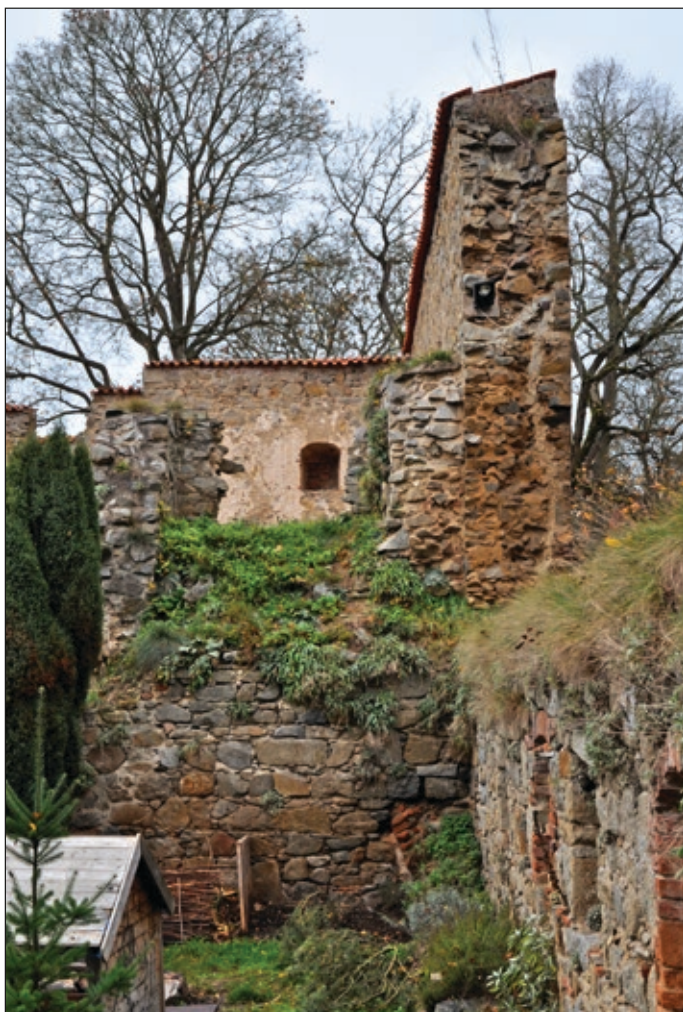
Obr. 5 Hrad Zvíkov, okres Písek, dochovaný úsek zdi, dělící objekt pivovaru na dvě poloviny a výběh staršího cihlového klenebního pasu (Foto autor 2014)

Poměrně složité jsou zbytky vnitřní zástavby severní poloviny objektu. Východní kout mezi vysokou obvodní zdí a zbytkem zdi dělicí vyplňuje nevelká vestavba obdélného půdorysu. (obr. 5) Zdivo její jižní části sahá poměrně vysoko do patra, kde patrně tvořilo menší samostatný prostor. Na jihozápadní straně při dělicí zdi obsahuje čtyři kapsy po stropních trámech v úrovni stropu přízemí. (obr. 6) Poněkud větší nízká severní část této vestavby má nadezděnou severní zeď, využitou jako část novodobého přístřešku. Obdélný neosvětlený interiér vestavby o rozměrech 5,8 x 3,1 m je opatřen valeňnou klenbou z lomového kamene s nevelkou lunetou vlevo za vstupem, otvírajícím se uprostřed severozápadní zdi. Umístění lunety odpovídá zazděnému otvoru pod výběhem cihlového klenebního pasu na exteriéru, situace je zde však zcela zkomolena osazením skříňně rozvaděče elektroinstalace. Pozoruhodná je situace na této straně dále k jihu. Ve vzdálenosti 2,1 m od dělicí zdi je do výběhu valeně klenby prostoru pojat nelicovaný úsek zdiva o půdorysných rozměrech cca 1 x 1 m, který vyběhává z obvodní zdi, kde však nedosahoval až k podlaze, neboť při ní probíhá její vnitřní líc z řadkových kamenů. (obr. 7) Na protější, jihozápadní straně, se otvírá neupravená nika po druhotně vylámaném otvoru, zazděném v úrovni nejnižšího líce zdiva.

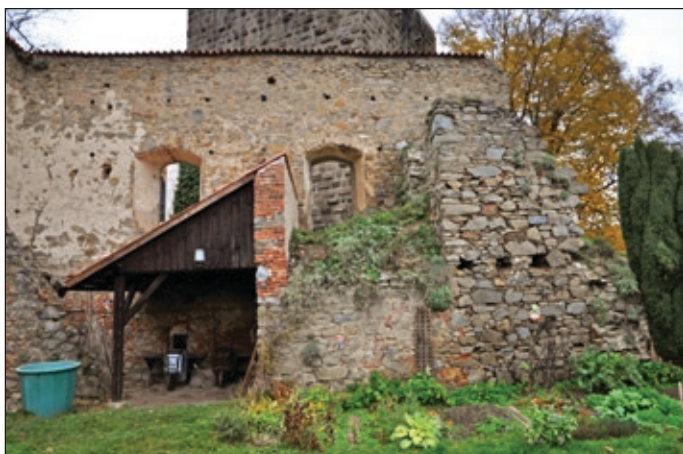
Obr. 6 Hrad Zvíkov, okres Písek, vestavba do severní části objektu s valeně klenutým interiérem (Foto autor 2014)

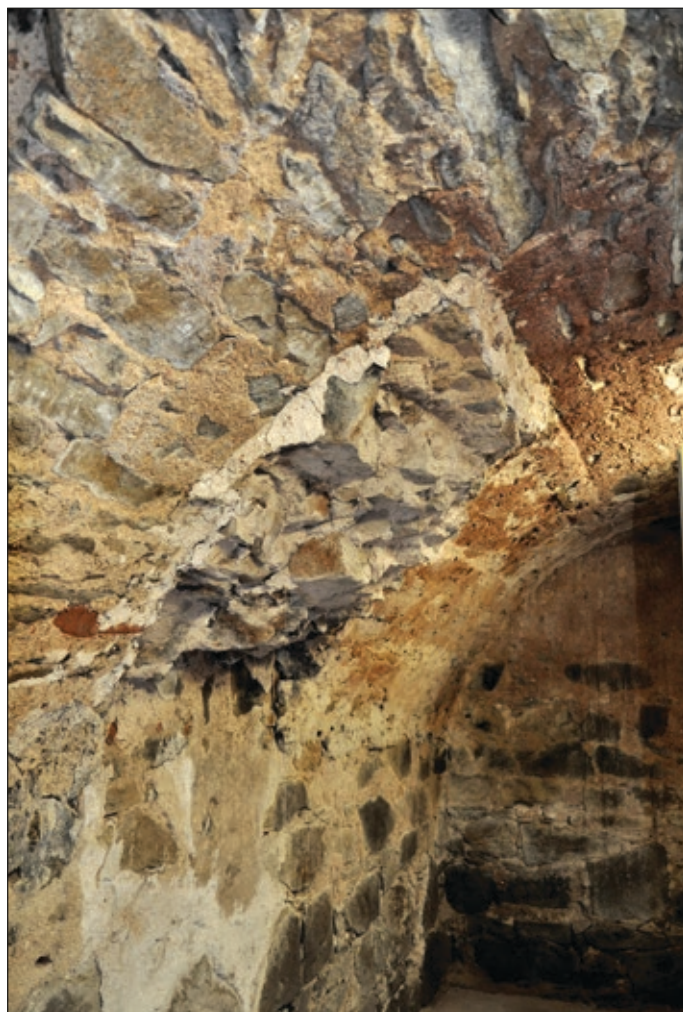
Obr. 7 Hrad Zvíkov, okres Písek, úsek staršího zdiva, procházejícího valenou klenbou skřípku (Foto autor 2015)

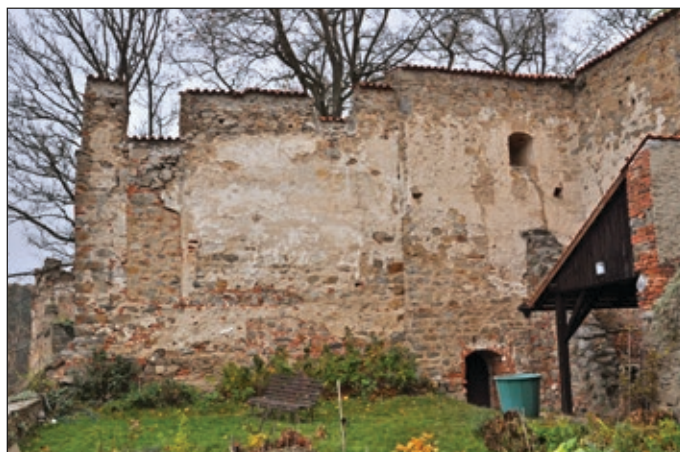
Obr. 8 Hrad Zvíkov, okres Písek, severozápadní zeď pivovaru od jihu, napravo vyšší zdívo části starší budovy, vlevo zbytky pravděpodobně renesanční dostavby (Foto autor 2014)

K navazujícímu, stejně vysokému úseku severozápadní zdi o délce asi 7 m se připojuje asi 3 m dlouhý úsek poněkud nižší, zjevně mladší zdi ze smíšeného zdiva, směřující rovnoběžně s podélnou osou objektu. Nad její korunou, vysoko nad úrovní někdejší podlahy patra, se otvírá nevelký, segmentově završený výklenek. Jde zřejmě

o zvencí zaslepené okénko, osvětlující snad podestu vzhůru stoupajícího schodiště, jak by se dalo usuzovat podle několika kapes pod ním, převážně zazděných při opravách hradu. Dále na západ se v přízemí otvírá špaleta druhého raně gotického portálu, dodatečně zmenšená mladší cihelnou obezdívkou.

Ve vzdálenosti 143 cm od západní hrany uvedené špalety ved v plné výšce končí nárožím, vyzděným z lomového kamene, s výjimkou nejvyššího kvádrů na její koruně. K tomuto nároží se připojuje o něco nižší, mírně ustupující zbývající část severozápadní převážně omítnuté obvodní zdi ze smíšeného zdiva, zakončená na západě nad Otavou armaturou z hrubě opracovaných kvádrů, prokládaných nízkými cihlami. Nedaleko od tohoto jejího ukončení je v patře patrný zazděný průchod do sousední budovy na severu, a spodní část dalšího, situovaného o patro výše, jehož horní část se již nedochovala. Napravo od něho indikuje podobné, ale mělčí pravoúhlé vybrání koruny zdiva existenci dalšího otvoru, snad okna. Mezi pozůstatky obou otvorů jsou v líci zdiva, kde odpadla omítka, patrné dva dochované kuláče samonosného lešení. (obr. 8) Návaznosti této partie na obvodní zeď objektu na jihozápadní straně, kterou zde je nutné předpokládat, nic nenasvědčuje.
